黑龙江省伊春市美溪水电站增效扩容改造 工程地表水环境影响评价专项报告

2026年02月

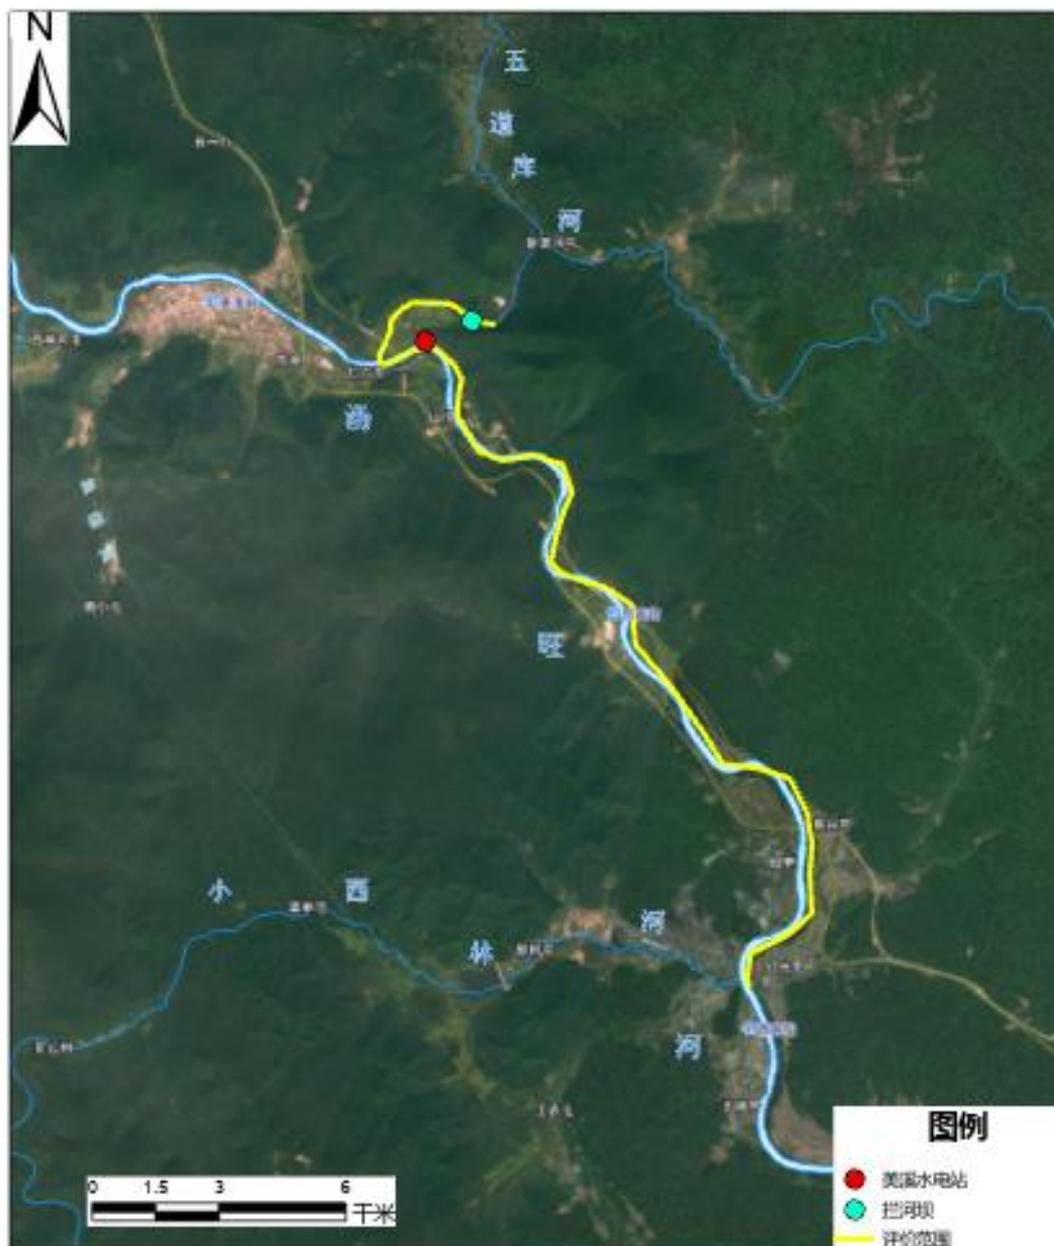
图 1.5-1 地表水评价范围

部回用，不外排；运行期，不增加管理人员，工程不产生生活污水。美溪电站通过设在五道库河溢流坝拦蓄径流，抬高水位，使五道库河水顺利进入引水明渠，经水电站水轮机发电后最后通过尾水渠排入汤旺河，其将会导致溢流坝至水电站尾水之间出现减水段。减水段涉及五道库河和汤旺河，具体范围为：五道库河为溢流坝至河口之间河段，汤旺河为五道库河汇入口至尾水渠汇入口之间河段。综上，考虑水文要素及地表水环境影响，确定本次地表水评价范围具体为：

(1) 五道库河

溢流坝上游 500m 至五道库河口之间河段，长度为 3.8km。

(2) 汤旺河

五道库河汇入口至小西林河汇入口之间河段，长度 21.8km。

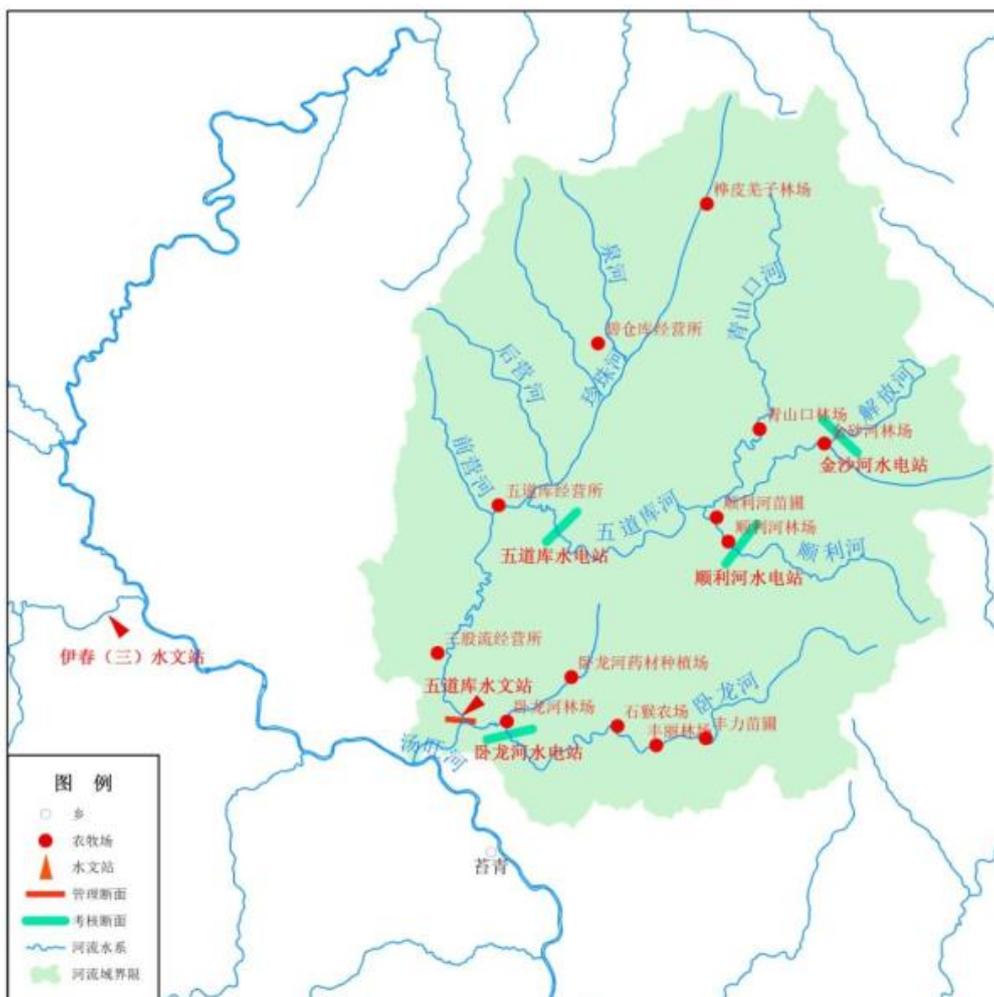
图 3.2-1 水文站分布

五道库河流有 1 汛期站,五道库水文站,附近伊春河上有伊春(三)水文站。

五道库水文站是中小河流水文站，2013 年建立在伊美区卧龙河检查站附近，地理坐标为东经 129°14'13.4"，北纬 47°38'49"，集水面积约 1034.21km²。五道库水文站监测设备位于断面左岸。测验河段上游约 100m 处有一弯曲河道，下游约 50m 处有一公路桥，在公路桥下游相距约 20m 处还有一并行的便桥，在便桥下游约 30m 处的左岸有卧龙河汇入。断面左右岸均无堤防，左岸为林地，耕地，在距断面约 200m 处有防火检查站和少量居民；右岸为林地。汛期采取巡测方法进行水位流量观测，非汛期停测。

伊春（三）站位于伊春河下游伊美区，地理坐标为东经 128°54'、北纬 47°44'，控制伊春河流域面积 2466km²，距河口距离 3.7km。该站于 1957 年 1 月 1 日由黑龙江省水文总站设立为水位站，1957 年 4 月 1 日改为水文站，并将断面下迁 2400m，改为伊春（二）站。1981 年 1 月基本水尺断面再次下移 1000m。2004 年 1 月，断面又上迁 3000m，改为伊春（三）站。

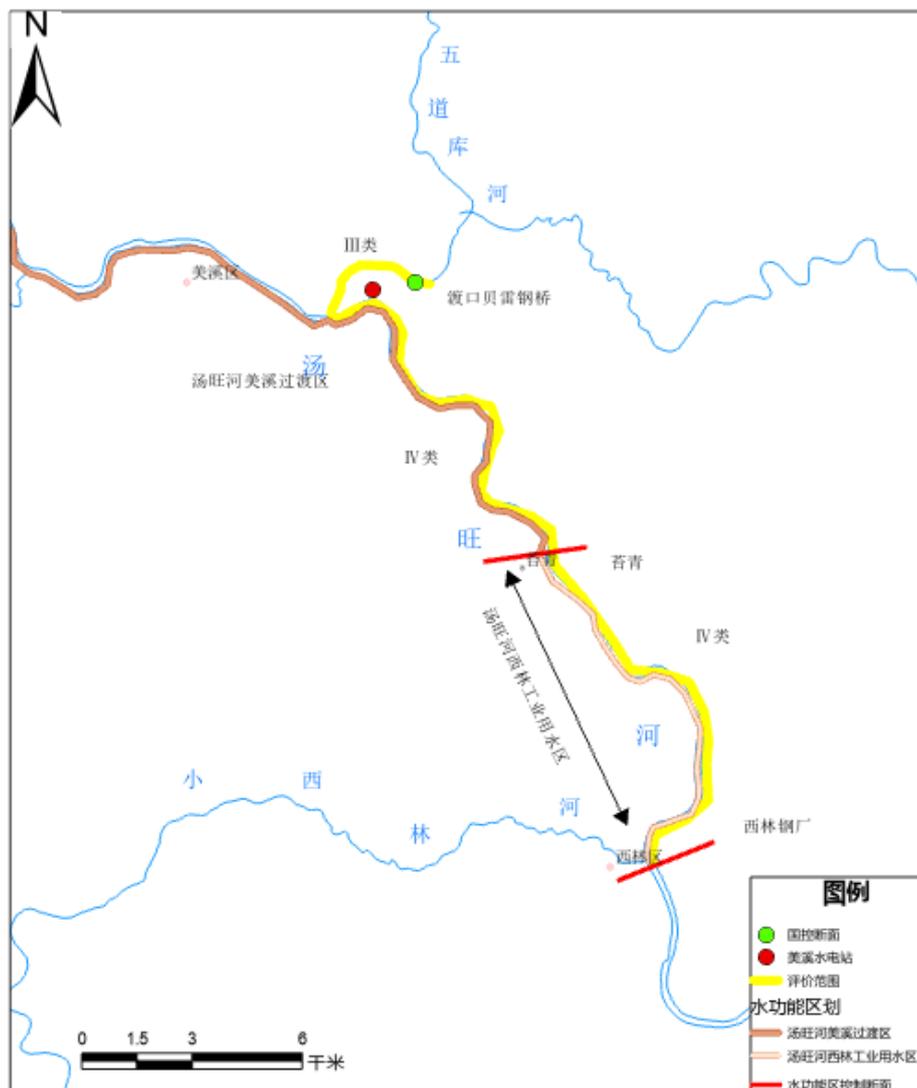
图 3.4-1 水功能区划及控制断面分布

根据《全国重要江河湖泊水功能区划》（2011-2030年），五道库河未划分水功能区，五道库河入汤旺河处所在的水功能区为汤旺河美溪过渡区，下游相邻水功能区为汤旺河西林工业用水区。上述水功能区水质目标均为IV类。

根据《黑龙江省水环境生态补偿办法》（黑环发〔2024〕22号），项目评价范围内分布有2处考核断面，其中1处为美溪下（回龙湾大桥）省控断面（经度129.2199°、纬度47.60186°），该断面位于五道库河汇入汤旺河口下游4.4km，该断面水质目标为III类；另1处为渡口贝雷钢桥国控断面（经度129.216°、纬度47.629°），该断面位于五道库河口上游3.5km，该断面水质目标为III类。因此，五道库河参照执行《地表水环境质量标准》（GB3838-2002）III类标准。

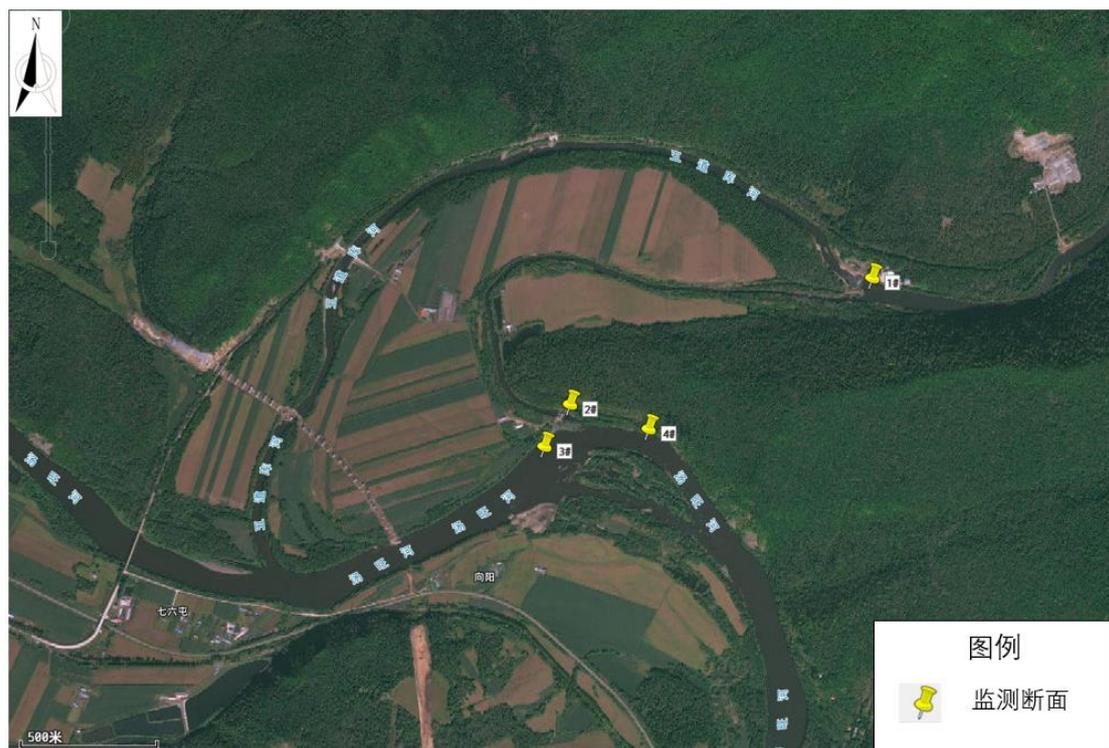
图 3.4-2 地表水监测断面

本次水质评价委托黑龙江博仕检验检测有限公司对五道库河和汤旺河水质进行了补充监测。监测项目为水温、pH 值、溶解氧、高锰酸盐指数、化学需氧量、五日生化需氧量、氨氮、总磷、总氮、铜、锌、氟化物、硒、砷、汞、镉、六价铬、铅、氰化物、挥发酚、石油类、阴离子表面活性剂、硫化物、粪大肠菌群，共计 24 项，监测时间为 2025 年 12 月 17 日~12 月 19 日。监测断面 4 个，其中五道库河 1 个，发电尾水 1 个，汤旺河 2 个。地表水监测结果详见表 3.4-3。

采用水质指数法进行地表水环境现状评价。评价结果表 3.4-4 所示：五道库河及汤旺河水质较好，均满足水质目标考核要求。

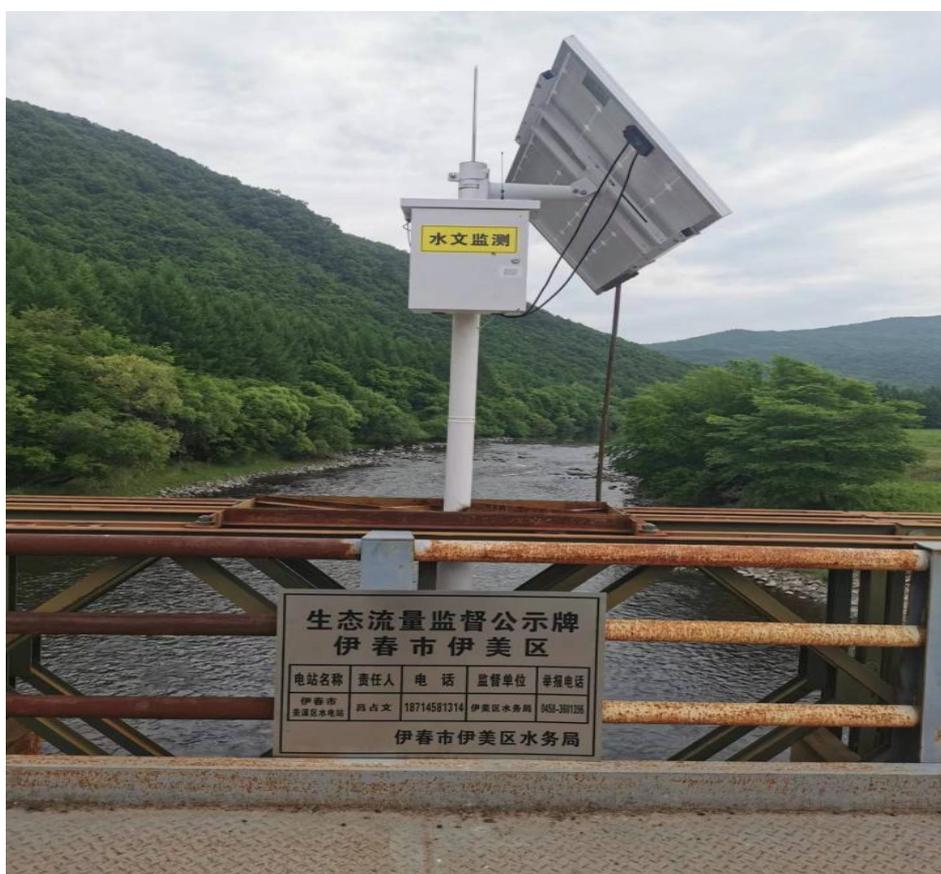
图 3.5-1 生态流量监控设施

目前已在溢洪道下游设生态流量监测设施，用于监控五道库河减水段流量数据，当所测流量数据不满足最小生态流量时，将报警记录。坝址下游河道不存在减脱水现象，对坝址下游原有水生生态动、植物生存不影响。满足《小型水电站下游河道减脱水防治技术导则》（SL/T796-2020）要求。

目前，美溪电站溢流坝下游已安装生态流量监测设施。本次收集了 2025 年 6 月 10 日至 7 月 21 日生态流量监测结果，监测结果显示生态流量满足程度 100%。

美溪电站现状溢流坝下游已设生态流量监测设施，在丰水期、枯水期及平水期应结合生态流量监测结果，及时调整发电水量。当监测结果小于生态流量目标时，应及时通过减少机组发电数量或直接关闭发电机组方式，减少机组的发电水量，从而增加溢流坝下泄水量。

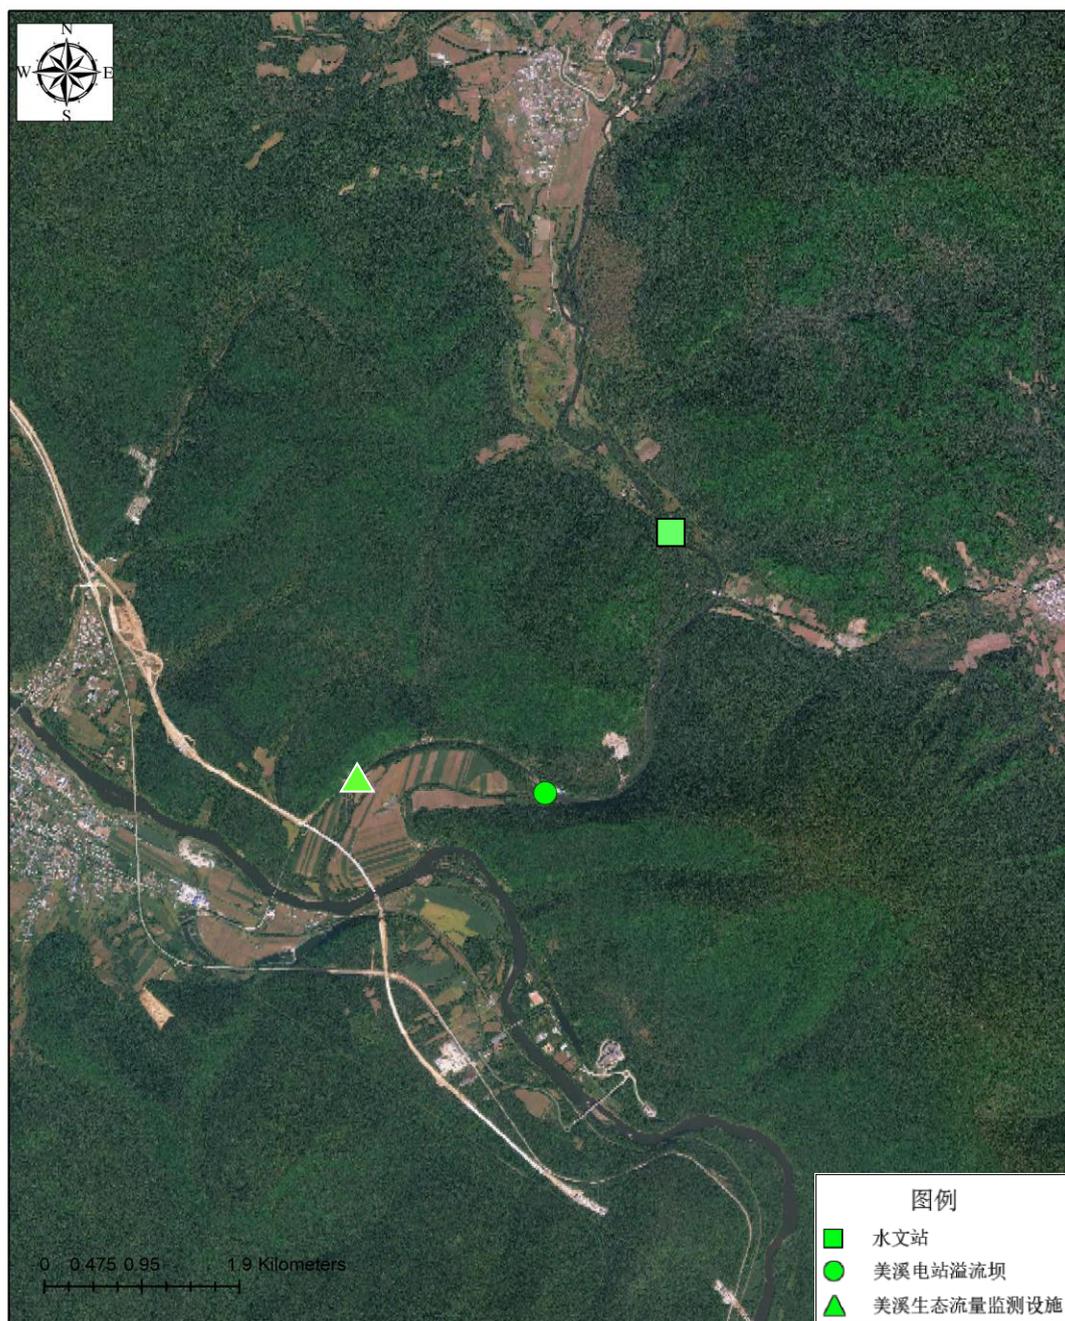
图 4.2-1 本项目与生态流量控制断面位置关系

伊春市人民政府以伊政函[2021]52 号文批复了《乌云河、五道库河生态流量保障实施方案》。批复方案中提出了五道库河生态流量断面为五道库水文站，生态流量目标为：汛期（6~9 月）5.68m³/s，非汛期（4、5、10、11 月）1.83m³/s，冰冻期来多少泄多少。

五道库河生态流量管控断面位于溢流坝上游 4km 处，具体位置关系详见图。
