伊春市交通路桥建筑有限责任公司
伊春市乌翠区 CQ20 建筑用安山岩采石场
矿区生态修复方案

伊春市交通路桥建筑有限责任公司
2025 年 12 月

编制单位：黑龙江鸿源国土勘测设计有限公司

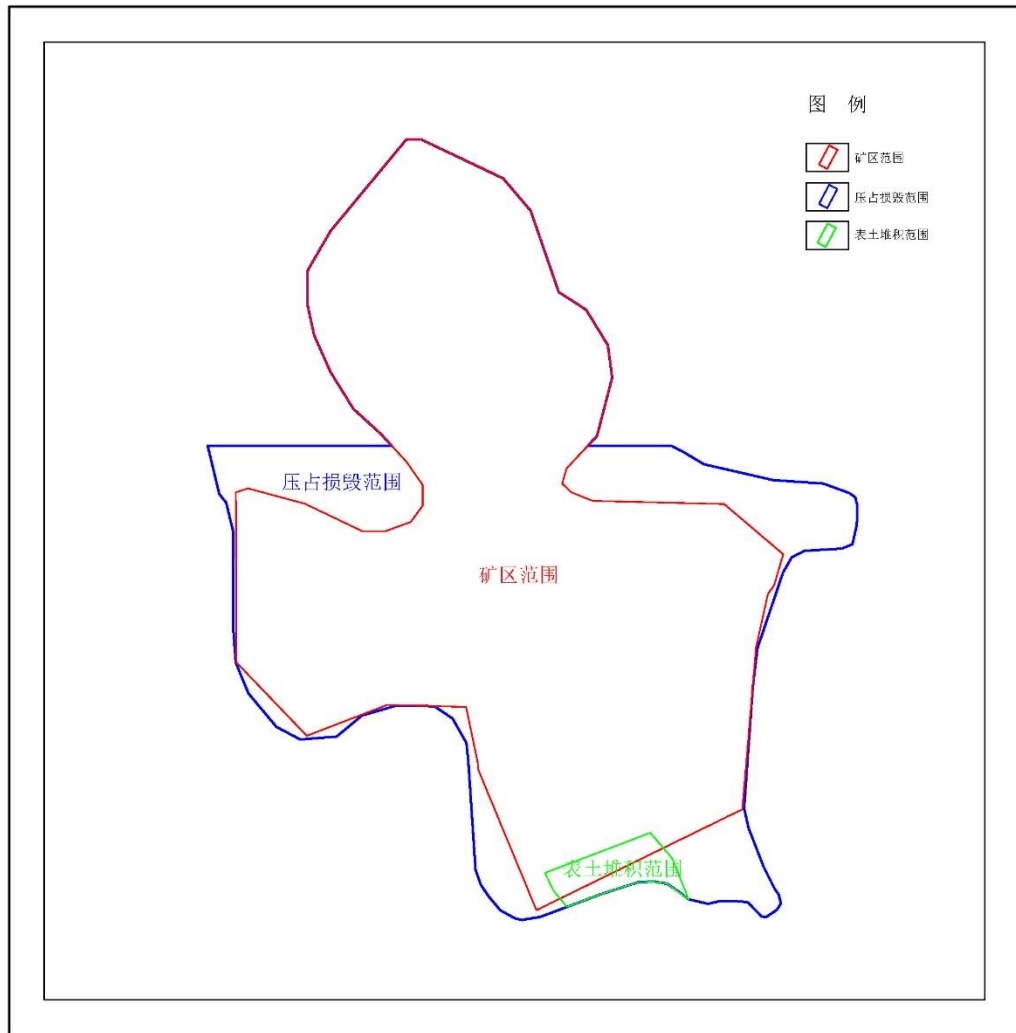
图 1-3 平米布置示意图

采矿工作面由北向南推进，北部首先开采 300m 水平标高以上的矿体，然后开采 292m 水平标高以上的矿体；南部首先开采 294m 水平标高以上的矿体，然后按 15m 一个台阶进行开采，最后开采 264m 水平标高以上的矿体，设计台阶开采结束后开采掌子面最高处小于 15m。开采过程中可形成水平标高 300m、292m、294m、279m、264m 五个平台。该方法从矿体顶部开始逐台段向下开采，避免了乱采乱挖，减少矿石损失，确保在资源利用最大化的同时控制成本。此外，台阶开采形成稳定工作面，便于精准爆破和铲装，减少矿石破碎和浪费，提高开采回采率（矿山设计开采回采率 95%），减少损失量。

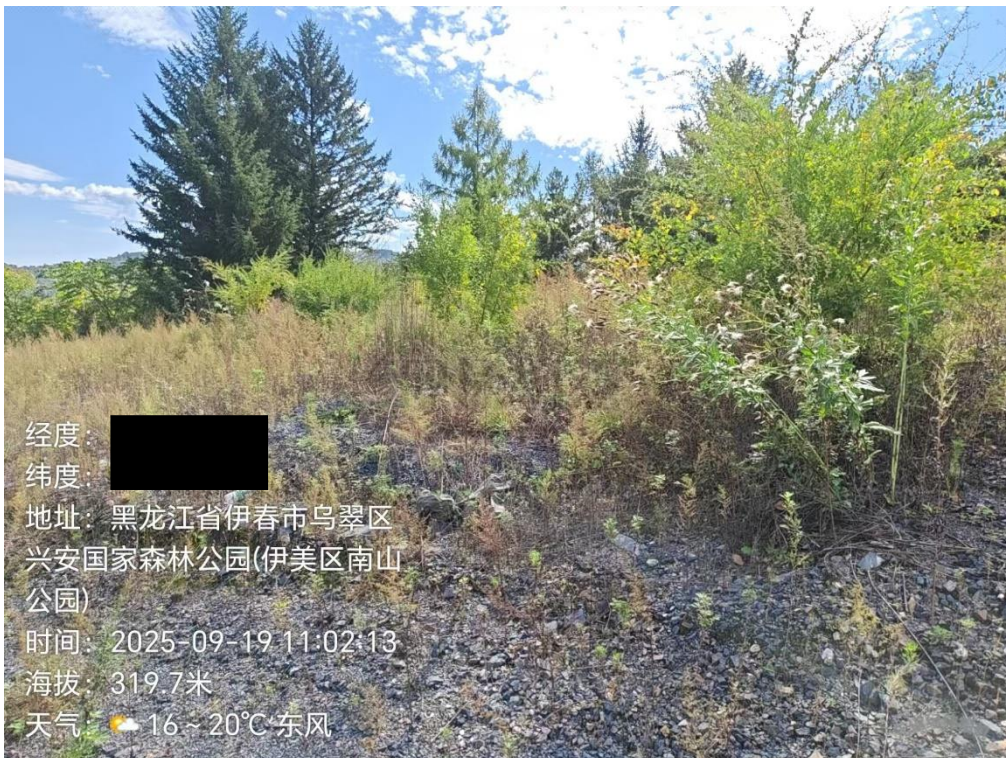
照片 2-2 矿区剥离土壤储存照片

1) 表土剥离量：复垦责任范围为原 101 沟口采石场的采掘场和工业广场。根据《伊春交通路桥建筑有限责任公司 101 沟口采石场矿山地质环境保护与土地复垦方案》，原 101 沟口采石场已对表土进行了剥离，剥离的表土堆放在矿区南部内临时堆放，占地约 420m²，形状不规则，近矩形，堆高约 2.5-3.5m，平均 3m，坡脚约 45°，堆放总计可供表土量 990m³，原 101 沟口采石场对存土场播撒草籽保障土壤活性，防治水土侵蚀，以备土地修复使用。

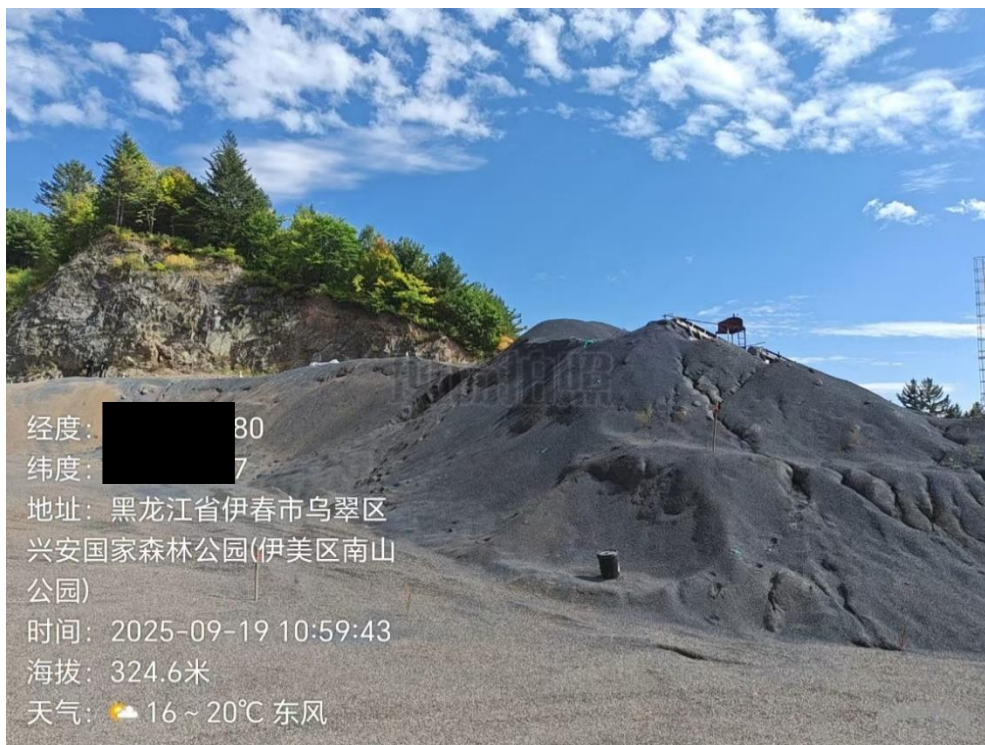
照片 3-1 矿区地质环境问题（不稳定地质体）照片 1

矿区现状堆积有前伊春交通路桥建筑有限责任公司 101 沟口采石场开采堆积的石料，形成了一个大的堆积体，该堆积体最高处有近 10m 高，坡度约为 30-45°，坡度较陡，零星有岩土体掉落，形成不稳定边坡地质灾害。因堆积物较为破碎，零星有堆积物掉落，掉落较小，不稳定边坡地质灾害发育弱，未造成人员及财产损失，危害程度弱，危险性小。影响范围是石料堆积场地，影响面积约为 0.4975hm²，影响程度为轻度。见照片 3-1。

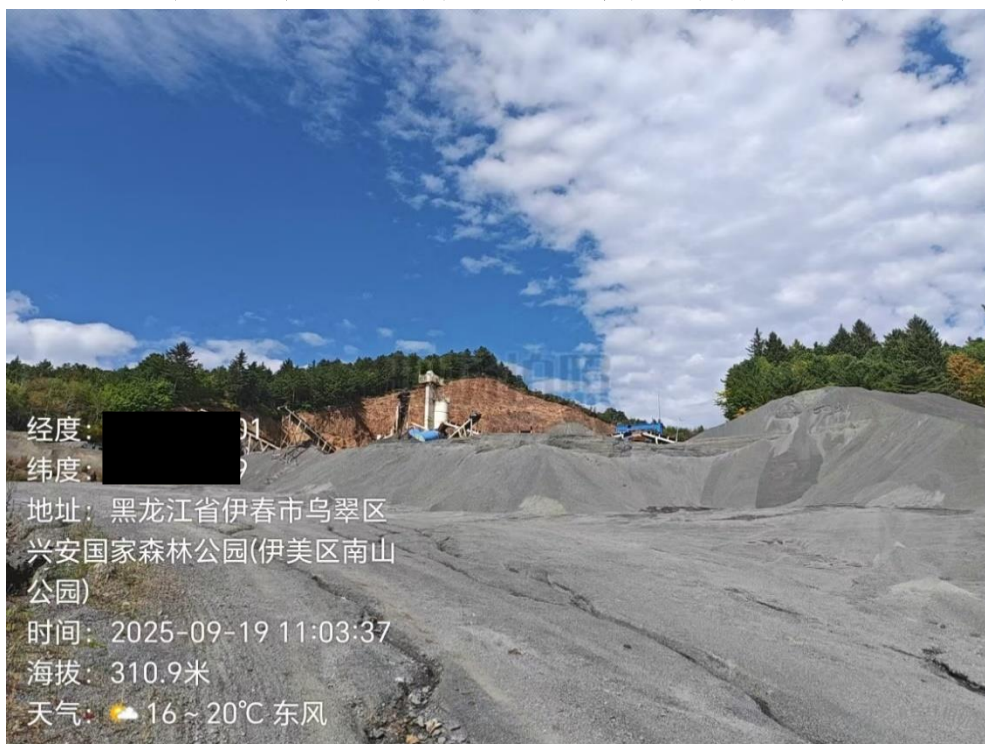
照片 3-2 矿区地质环境问题（地形地貌景观破坏）照片 2

评估区范围内无重要交通要道或建筑设施；远离各级自然保护区及旅游风景区；无较重要水源地。矿山为新建矿山，由于周边林地批复较为困难，根据企业要求，现场不设固定办公生活区，产出矿石直接外销。现状条件下，矿区已进行表土剥离，地表为基岩裸露，上堆放岩石料。对现状地形地貌景观损毁程度严重。影响范围为整个项目区，影响面积约为 2.1602hm²，影响程度为重度。见照片 3-2。

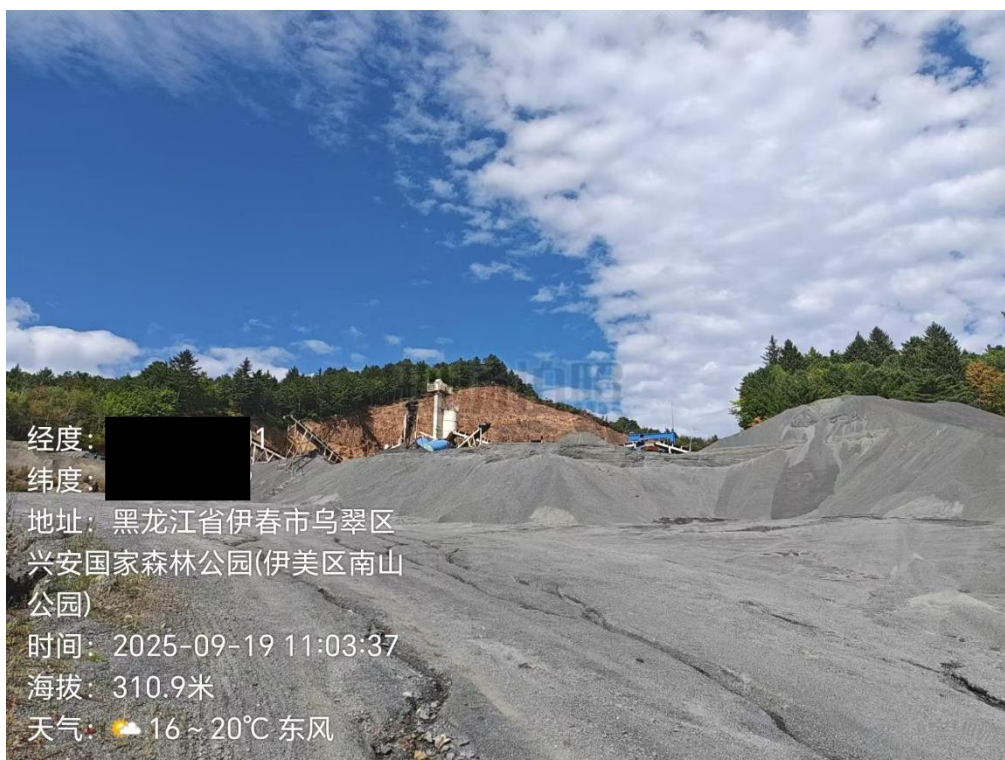
照片 3-3 矿区土地损毁（生态受损）照片

项目区总面积 2.1602hm²，项目区北部是原 101 沟口采石场的采场，南部是原 101 沟口采石场的工业广场。北部与伊春交通路桥建筑有限责任公司 101 沟口采石场南部重叠，重叠面积 0.5361hm²，重叠区域矿产资源已开采完毕，属于挖损破坏，挖损厚度大于 30cm，面积大于 1000m²，损毁程度为重度。南部剩余区域 1.6241hm²，为伊春交通路桥建筑有限责任公司 101 沟口采石场的工业广场，现场地内有石料堆积和生产机械进行压占，属于压占破坏，压占时间大于 3 年，损毁程度为重度。

项目区现状土地已被破坏，地表土壤已被剥离，基岩裸露，破坏面积 2.1602hm²，其中挖损破坏 0.5361hm²，损毁程度为重度，压占破坏 1.6241hm²，损毁程度为重度。

综上所述，现状土地资源损毁问题影响范围为整个项目区，影响面积约为 2.1602hm²，影响程度为重度。见照片 3-3。

综上所述，现状生态损毁问题影响范围为整个项目区，影响面积约为 2.1602hm²，影响程度为重度。见照片 3-3。
